RESTAURATION D'UNE POMPE AVEC BELZONA

Localisation du client: Usine de traitement des eaux, Egypte

Application: Pompes centrifuges

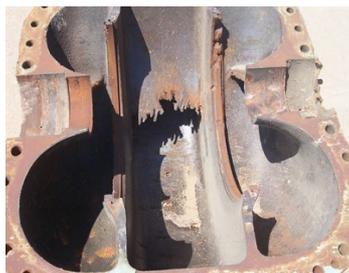
Les quatre pompes étaient très érodées et corrodées. En conséquence, le débit était beaucoup plus faible que le débit normal.

* 1. Vue générale des quatre pompes détachées. 2. Pompe et bec à eau corrodés. 3. Reconstruction des surfaces érodées à l'intérieur de la pompe. 4. Application terminée.

Chacune des quatre pompes rencontrait de nombreux problèmes au niveau du bec à eau et des logements des bagues d'usure, ce qui réduisait le rendement de l'usine. Au lieu d'acheter de nouvelles pompes, Belzona a réparé les vieilles pompes en leur fournissant une protection supplémentaire tout en restaurant la puissance de l'usine sans recourir à l'achat de nouvelles unités onéreuses.
