# Belzona protege área de contención de químicos

ID: 2774

Solicitud: *Tanques y Áreas de Contención de Químicos*

Área de contención de químicos

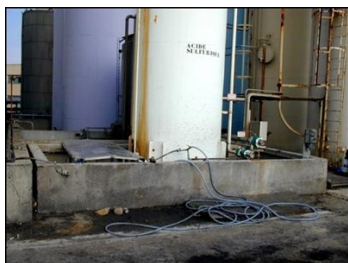
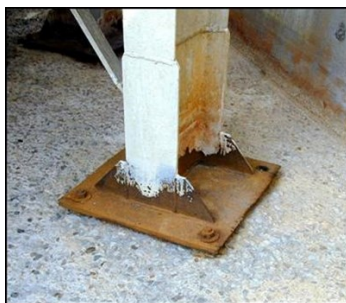
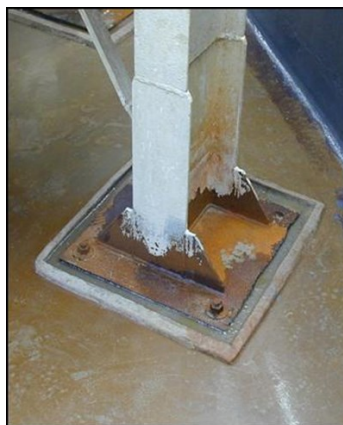
*Serio deterioro del concreto debido a fugas y contaminación durante las operaciones de mantenimiento. La integridad de la estructura ya estaba comprometida.*

- \* Reparaciones previamente hechas ,
- \* Soportes del tanque ,
- \* Después del laminado ,
- \* Aplicación terminada con Belzona® 4311 ,

La aplicación fue llevada a cabo de acuerdo con el sistema de folletos BelzonaKnow-How TCC-15. Atención especial fue dada al laminado y a la protección en la base que soporta la estructura de acero.

El área fue mejorada para reunir el estándar requerido de acuerdo con las regulaciones. Con el recubrimiento Belzona se le dio una protección adicional para soportes. Durante la última inspección en el 2009, el área de contención estaba en perfecta condición.
