Belzona protege a un condensador barométrico

ID: 2775

Industria: *Gas de petróleo*
Solicitud: *Intercambiadores de calor*
Sustrato: *Acero al carbono nuevo*
Productos: ** Belzona® 1321 (Ceramic S-Metal)*,

Ubicación del cliente: *Refinería de petróleo, Pennsylvania, USA*
Fecha de aplicación: *Noviembre, 2008*

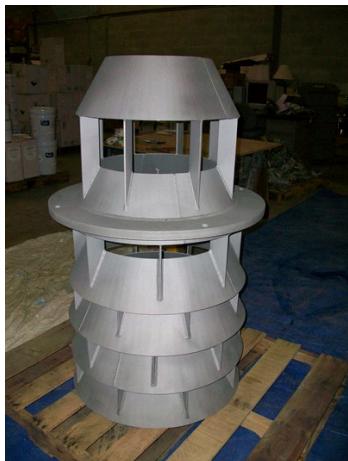
- * Granulado a metal blanco ,
- * Componentes adicionales despues del granulado ,
- * Condensador revestido ,
- * Cara de brida revestida ,

La aplicación fue llevada a cabo de acuerdo con el sistema de folletos Belzona Know-How HEX-3
