# Belzona expande la vida útil de una junta de expansión de un condensador

ID: 2778

Ubicación del cliente: *Planta de energía, Egipto*  
Fecha de aplicación: *Noviembre, 2005*

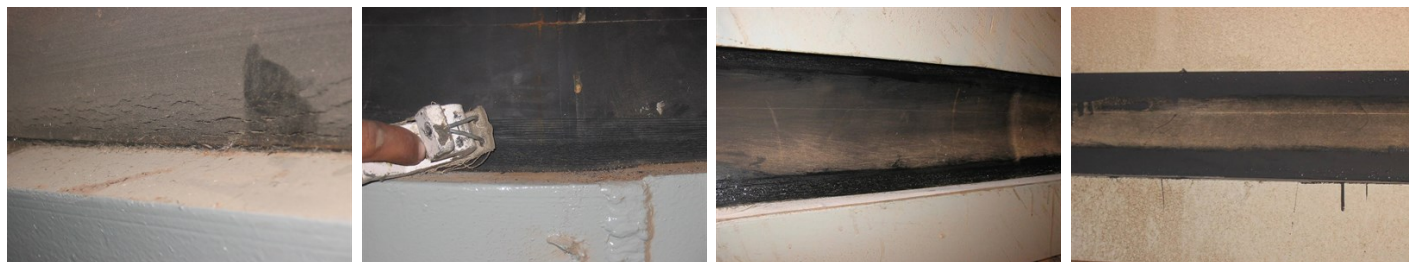
## Descripciones de fotografías

*Ambos lados, superior e inferior de la goma de la junta flexible, se habían deteriorado*

- \* La goma de la junta deteriorada ,
- \* Preparación de la superficie de la junta ,
- \* Superficie acondicionada ,
- \* Belzona® 2221, ya aplicado ,

La aplicación fue llevada a cabo de acuerdo con una versión modificada del sistema de folletos Belzona Know-How SHM-9

Con Belzona® 2221 fue posible reparar la goma de manera rápida y exitosa, extendiendo su vida útil sin interrumpir las operaciones en la planta
