# Belzona es noticia en el periódico

Industria: *Industria general*  
Solicitud: *Maquinaria de Manejo de Sólidos*  
Sustrato: *Goma*  
Productos: *\* Belzona® 2311 (SR Elastomer) ,*

Ubicación del cliente: *Periódico regional, Leeds, UK*  
Fecha de aplicación: *Mayo, 2007*

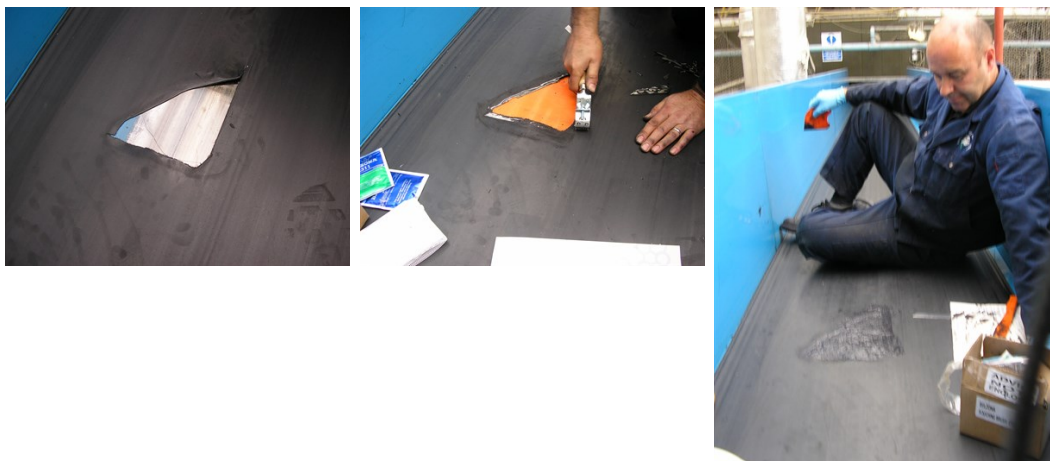
*Un gran agujero rasgado en la cinta transportadora causado por una herramienta de metal que cayó en la cinta.*

- \* Cinta dañada ,
- \* Preparación en progreso ,
- \* Aplicación terminada y un cliente satisfecho con la buena noticia ,

La aplicación se llevó a cabo de acuerdo con el sistema de folletos Belzona Know-How SHM-1.

Debido a la naturaleza del negocio del cliente y por la necesidad particular de que esa cinta estuviera en operación por casi 24 horas, los siete días de la semana; era imposible reemplazar la cinta, lo cual hubiera costado alrededor de \$4,700. Utilizar el sistema de Belzona®, les costó unos \$62 en materiales y en dos horas tenían la cinta corriendo, lista para la próxima publicación.
