# Belzona recubre una chimenea mientras está en servicio

Industria: *Industria general*  
Solicitud: *Válvulas, Tuberías y Accesorios*  
Sustrato: *Acero*  
Productos: *\* Belzona® 5851 (HA-Barrier),*

Ubicación del cliente: *North American Galvanizing, USA*  
Fecha de aplicación: *Julio, 2007*

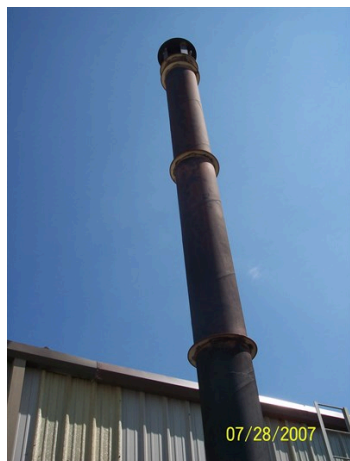
*Era necesaria la protección externa contra la corrosión, pero la chimenea tenía que mantenerse en servicio.*

- \* Chimenea original ,
- \* Tira de prueba &ndash; tope, fondo y porción quemada ,
- \* Aplicación final &ndash; 4 meses después ,
