Reparación Belzona de manguera transportadora de crudo

ID: 2794

Ubicación del cliente: Compañía petrolera en alta mar
Fecha de aplicación: Verano 2003

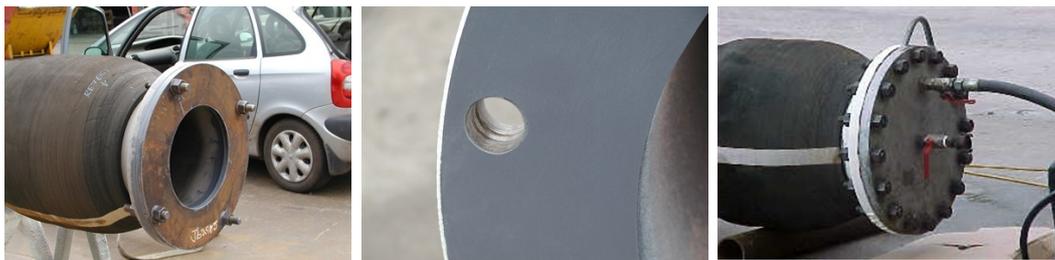
Descripciones de fotografías

La cara de la brida de la manguera ha sido dañada afectando a su estanquidad.

- * Molde atornillado en posición ,
- * El resultado final es una cara perfectamente moldeada con forma en espiral para asegurar la estanquidad ,
- * La manguera es testada bajo una presión de 18 bar de acuerdo con los patrones del International (OCIMF 1991) and Dunlop Oil & Marine ,

Se retiró el galvanizado mediante granallado y se creó una nueva cara sellante utilizando Belzona® 1321. Se utilizaron tapones de goma para impedir que el exceso de producto penetrara en los agujeros de los pernos. Se insertaron cuñas metálicas para asegurar un espesor adecuado de Belzona® 1321 en la cara de la brida.

Cuando la superficie galvanizada ha sido dañada, la corrosión avanza desde este punto. El uso de Belzona® 1321 no sólo restaura el perfil de la superficie sellada, sino que también ofrece una protección anticorrosiva a largo plazo. La aplicación completa tuvo un coste inferior a £1.000 (1.600\$), comparado con las £18.000 (28.000\$) que hubiera costado el reemplazo.
