Reparaciones Belzona para mangueras flotantes

Manguera flotante Yokohama 24"

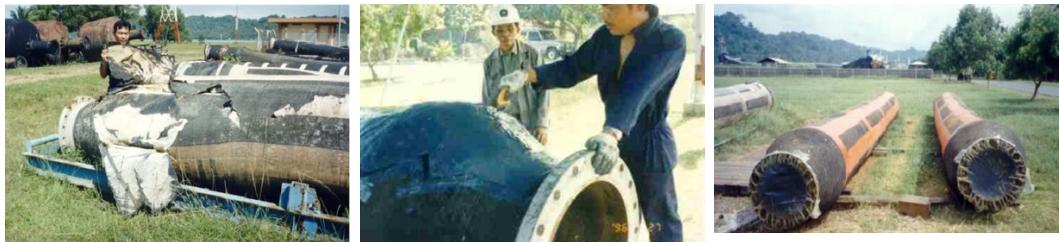
Descripciones de fotografías

Daños extensivos en la goma

- * La extensi&on de los daños es claramente evidente ,
- * Aplicaci&on de Belzona® 2221 ,
- * Aplicaci&on finalizada ,

La aplicación se llevó a cabo de acuerdo con la versión modificada del folleto Belzona de Sistema Know-How SOS-12

Inspeccionada en Febrero de 2000, la manguera aún seguía en buen estado. La reparación costó 3.000\$: una nueva manguera cuesta 70.000\$
