# BELZONA RESTAURE LES ROULEAUX D'ENTRAÎNEMENT D'UN REMORQUEUR

ID: 2800

Localisation du client: Entreprise de transport, Russie  
Date de la demande: Septembre 2009

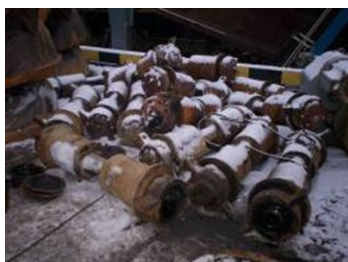
Après le démantèlement, on s'aperçut que 17 rouleaux étaient endommagés, en particulier au niveau des logements, des tourillons d'arbres et des logements de fixation.

\* 1. Vue générale des rouleaux démantelés. 2. Vue rapprochée des dommages subis par les rouleaux. 3. Application terminée. 4. Application terminée ,

L'application a été réalisée selon la procédure Belzona SOS-6, également approuvée par le Register Maritime Russe.
