# BELZONA RESTAURE UNE POMPE DANS UNE SUCRERIE

ID: 2802

Application: Pompes centrifuges

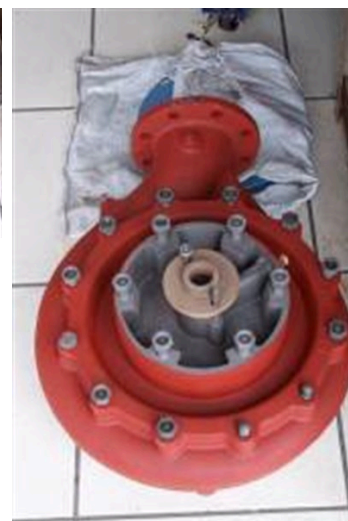
Le client cherchait à réparer le fond de corps et la volute, sévèrement érodés, et de recouvrir le nouveau rouet.

\* 1. La pompe après sablage. 2. Bec d'eau sévèrement usé et trous dans la volute. 3. Application terminée. 4. Pompe assemblée et prête à être remise en route.

L'application a été réalisée selon les procédures Belzona CEP-1, CEP-3 et CEP-5.

Des réparations conventionnelles de soudure se seraient avérées difficiles sur de la fonte. Belzona permet une reconstruction et une restauration des profils sans aucun risque de distorsion, et Belzona 1391 offre une excellente protection contre l'érosion-corrosion aux températures de fonctionnement de 80°C.
