# BELZONA RESTAURE UNE LARGE BOITE DE VITESSE

ID: 2803

Application: *Transmission de puissance mécanique*

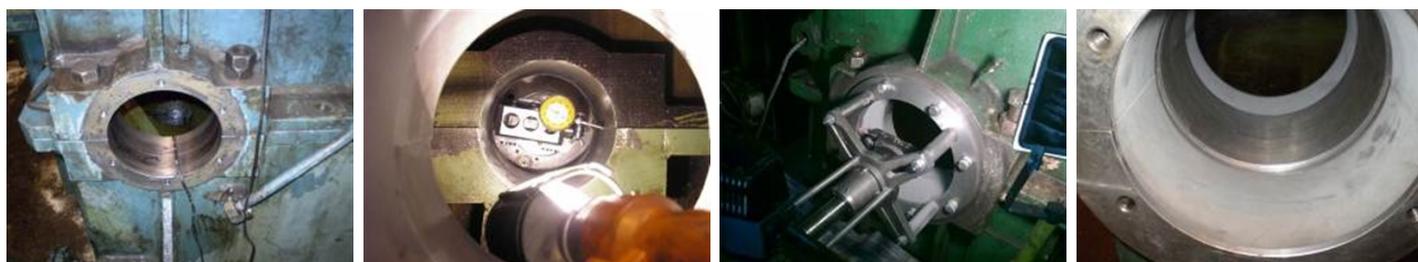
*De l'usure au niveau du logement de palier causait des vibrations*

\* 1. Le logement endommagé, avant la reconstruction. 2. Une prise de mesure exacte afin d'effectuer un bon alignement fut essentielle. 3. Usinage après l'application de Belzona. 4. Application terminée et équipement prêt à la remise en route. ,

L'application a été réalisée selon la procédure Belzona MPT-6. Des mesures exactes furent prises afin de permettre un usinage in-situ à une précision de plus ou moins 0,03mm.

Une procédure de soudure conventionnelle aurait exigé une trop longue mise hors service de la boîte de vitesse. La méthode Belzona permit un alignement exact, assurant ainsi la bonne performance de la boîte de vitesse.
