# BELZONA REPARÉ DES IMPERFECTIONS DE FONDERIE

ID: 2807

Application: Pompes centrifuges

Volute de pompe en fonte

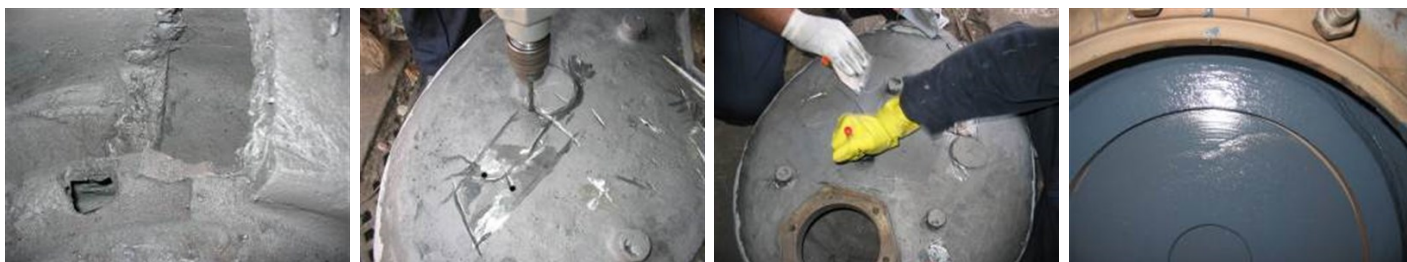
## Descriptions des photographies

Des imperfections au niveau de la fonte causaient des perforations et des fissures dans la pompe.

\* 1. Vue des imperfections de la pompe. 2. Préparation des fissures de la pompe. 3. Imprégnation de la surface avec Belzona 1311. 4. Pompe réparée et protégée.

L'application a été réalisée selon les procédures Belzona CEP-3 et CEP-6.

Plutôt que de fondre de nouveau la pompe, ce qui aurait été trop onéreux en temps et en argent, la solution Belzona permit une réparation facile des imperfections de la fonte, tout en offrant également une protection à la pompe.
