BELZONA SCELLE UNE ENVELOPPE DE REFROIDISSEUR

ID: 2808

Localisation du client: Marine italienne
Date de la demande: Octobre 2005

Refroidisseur pour le moteur principal

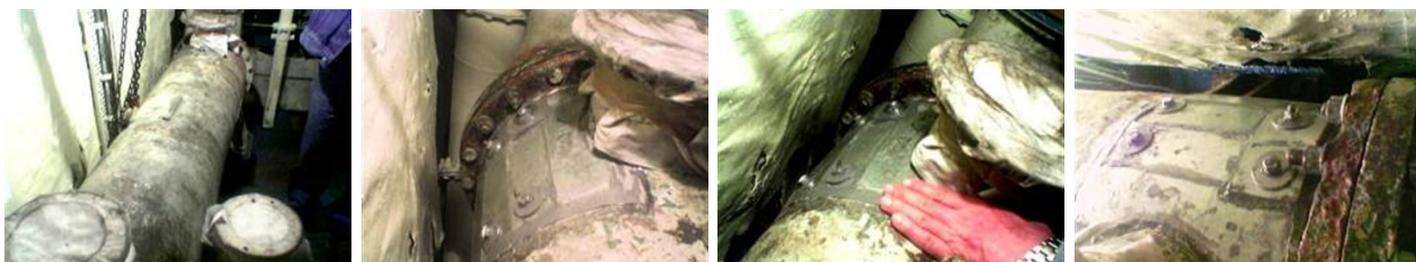
Descriptions des photographies

De l'érosion-corrosion avait percé l'enveloppe de ce refroidisseur. Les contraintes de temps et la localisation de l'équipement empêchaient un remplacement de celui-ci.

* 1. Vue du refroidisseur avant les réparations. 2. Application en cours. 3. Application en cours de finition. 4. Vue rapprochée des réparations. ,

L'application a été réalisée selon la Procédure Belzona HEX-5.

Dû à la courte période de la cale sèche, Belzona constituait la seule méthode adéquate pour la réalisation des réparations sur le navire sans désassembler le refroidisseur.
