# BELZONA REPARA LA FUITE D'UN RESERVOIR DE STOKAGE DE PETROLE

Localisation du client: Raffinerie de pétrole, Thaïlande

Application: Réservoirs et zones de confinement de produits chimiques

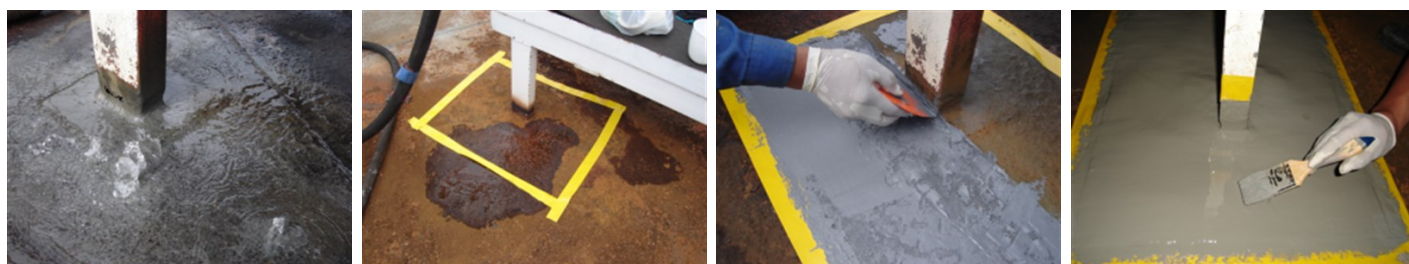
## Descriptions des photographies

La terrasse du réservoir avait été sujette à une corrosion sévère provoquant alors une fuite localisée des vapeurs d'hydrocarbures. Ceci constituait un grand danger au fonctionnement de l'usine, en plus du risque de contamination du réservoir par l'eau de pluie.

\* 1. Fuite du réservoir de stockage de pétrole 2. Zone d'application préparée 3. Application du Belzona 1161 4. Application du Belzona 5831 ,

L'application a été réalisée selon les Procédures Belzona TCC-1 & -5. La surface a été nettoyée par hydrosablage afin d'éviter le travail à chaud et les étincelles. Le produit Belzona 1161 a ensuite été utilisé avec 4 épaisseurs de tissus de renforcement Belzona afin d'éviter d'autres fuites. Le Belzona 5831 a finalement été apposé comme protection contre toute corrosion future.

Les propriétés de tolérance de l'état de surface du Belzona 1161 et du Belzona 5831 ont permis d'effectuer l'application sur une surface humide sablée et contenant du pétrole, tout en apportant une réparation de qualité sans risques.
