L'ETANCHEITE BELZONA SUR UN RESERVOIR DE STOCKAGE EVITE LA CORROSION PAR FISSURES DUE AUX CONTRAINTES

ID: 2813

Joint sur la base d'un réservoir de stockage en acier inoxydable.

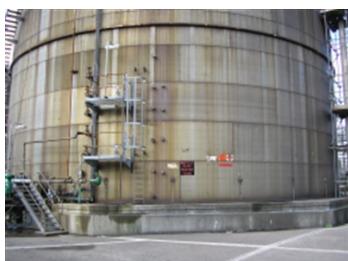
* 1. Vue d'ensemble du réservoir en acier inoxydable 2. Gros plan sur la base de ce dernier, avant l'application du Système Belzona 3. Gros plan sur le Système Belzona une fois appliquée; 4. Les Systèmes Belzona mis en place à la base du réservoir c'est à dire ,

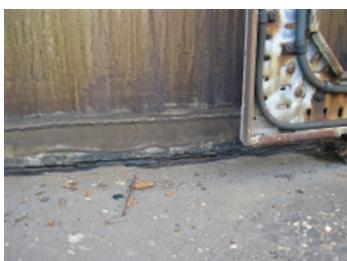
Les ingénieurs des matériaux sur place ont souligné le fait qu'un environnement avec de la corrosion par fissures due aux contraintes pouvait être créé si de l'eau s'infiltrait sous le fond du réservoir.
