BELZONA PERMET D'ÉPARGNER DES MILLIONS A UNE RAFFINERIE

Localisation du client: Raffinerie de pétrole, Tuscaloosa, Alabama, Etats-Unis

Application: Réservoirs et zones de confinement de produits chimiques

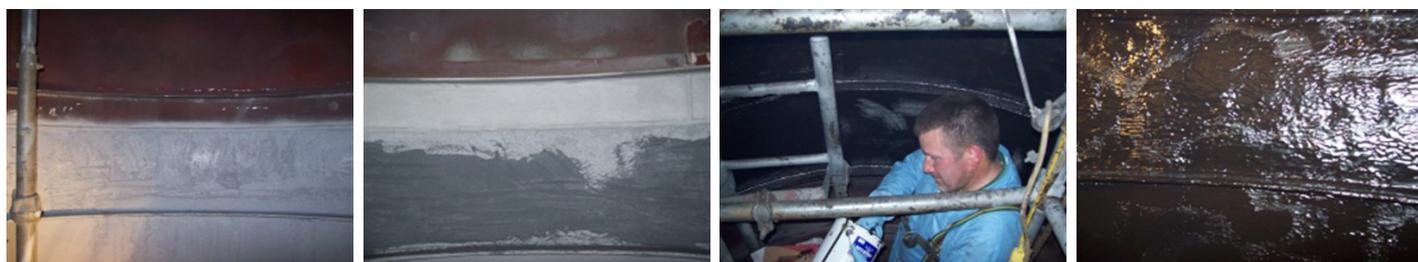
Descriptions des photographies

Les fluides de traitement corrosifs et les températures élevées ont engendré un taux de corrosion plus agressif. Si la corrosion n'était pas traitée, cette cuve aurait alors atteint son minimum (épaisseur des parois) et serait alors mise hors service.

* 1. Zone sablée par projection d'abrasifs 2. Préparation de la zone avec Belzona 1511 3. Application du Belzona 1591 4. Application terminée après une inspection de trous d'aiguille. ,

Les produits Belzona 1511 et Belzona 1591 ont été appliqués selon la Procédure Belzona TCC-5.
