# BELZONA, LE PREMIER CHOIX POUR L'ÉTANCHÉITE DES BASES DE RÉSERVOIRS

ID: 2817

Localisation du client: *Fabricant de produits chimiques en vrac, Royaume-Uni*

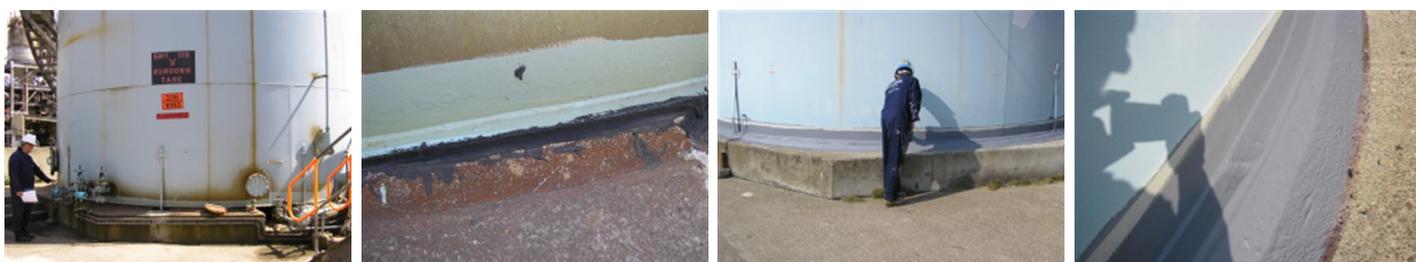
*Corrosion externe de la base du réservoir due à la rupture du joint d'origine.*

\* 1. Vue d'ensemble du réservoir 2. Système d'étanchéité; 3. Application en cours 4. Application terminée, juste avant le retrait du ruban adhésif de masquage ,

Un réservoir de stockage d'acrylonitrile de 8,5 mètres nécessitait un joint étanche plus efficace au niveau de sa base pour éviter l'apparition de corrosion sous celle-ci.

L'application a été réalisée selon la Procédure Belzona GSS-3.
