# REPARATION DE PIQUAGES AVEC LES MANCHONS BELZONA

ID: 2820

Localisation du client: *Plateforme en Mer du Nord*

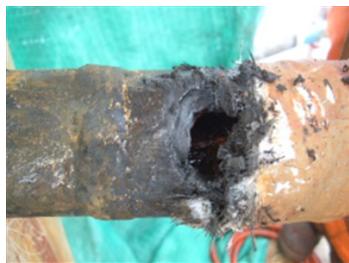
*Les réparations actuelles endommagées par la corrosion des piquages ne fonctionnent pas. Cette défaillance est due à l'incapacité de préparer le piquage interne convenablement et d'appliquer le revêtement sans trous d'aiguilles.*

\* 1. Dommages classiques sur un piquage de petit diamètre (ceci ne peut &ecirc;tre r&eacute;paré avec un nouveau manchon !) 2. Manchon de piquage classique Belzona 1111 3. Manchon soudé & froid dans le piquage, depuis l'intérieur de la cuve, et r&eacute;paration du revêtement située autour. 4. Manchon soudé & froid en position depuis la bride. ,
