BELZONA ETANCHE LES PERFORATIONS D'UN RESERVOIR SPRINKLER

ID: 2824

Gicleur d'incendie de 5 mètres de diamètre, réservoir de stockage d'eau.

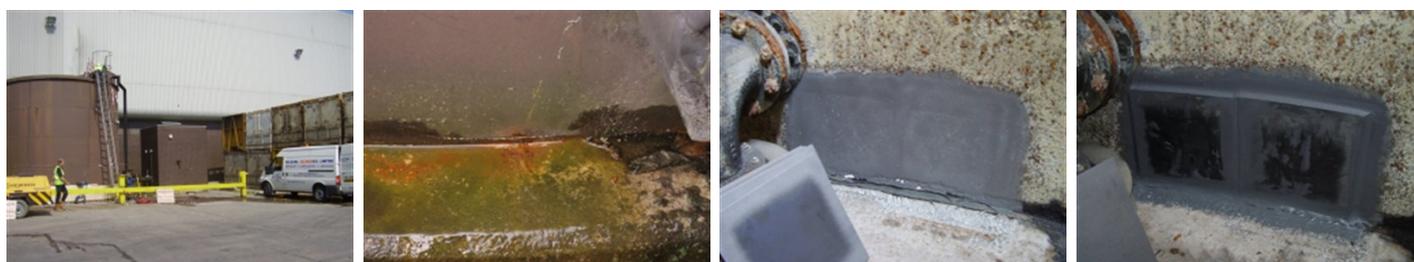
Descriptions des photographies

Le réservoir souffrait de corrosion, qui avait affecté l'épaisseur de sa paroi. Des perforations sont alors apparues à plusieurs parties du réservoir, causant des fuites. Comme ce dernier stockait de l'eau utilisée pour lutter contre les incendies, il devait alors demeurer structurellement intact.

* 1. Vue extérieure du réservoir 2. Fuite de l'eau au travers des perforations du réservoir 3. Vue du substrat préparé; 4. Soudure froide de plaques en acier doux sur le réservoir. ,

L'application a été réalisée selon la Procédure Belzona TCC-1.

Cet établissement de collecte des déchets devait disposer d'un réservoir en service à tout moment afin de respecter la réglementation en matière d'incendie et les consignes de l'assurance. Belzona a fourni une solution plus rapide et plus rentable que les méthodes traditionnelles telles que la soudure. L'application a été effectuée en une journée.
