BELZONA COLLE UNE ARMATURE DE SUPPORT SUR UNE PLATEFORME PETROLIERE

ID: 2826

Structure de support (armature secondaire) pour des quartiers d'habitations temporaires sur une plateforme pétrolière.

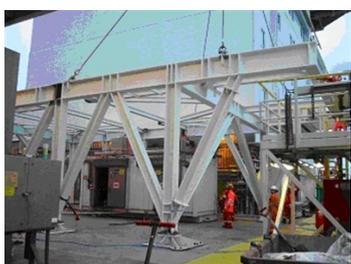
* 1. Abaissement et alignement de l'armature secondaire en position 2. Application de calage terminée 3. Différentes parties de l'habitation en position ,

L'application a été réalisée selon la procédure Belzona modifiée GSS-9.

Dû au délai prolongé de durcissement lors de la phase de collage, de l'azote fut utilisé pour éviter une rouille instantané dans les fissures remplies de Belzona 5811. Pour lutter contre l'environnement très froid de la mer du Nord, 0°C en janvier, des couvertures étaient nécessaires pour permettre aux différents travaux d'être terminés.
