# BELZONA REPARÉ ET PROTEGE UNE TOITURE

Industrie: Bâtiments et structures  
Application: Zones problématiques du toit  
Substrat: Toiture en acier avec un revêtement en aluminium  
Des produits: \* Belzona 3111 (Flexible Membrane),

Localisation du client: Gymnase public, France  
Date de la demande: Juillet 2002

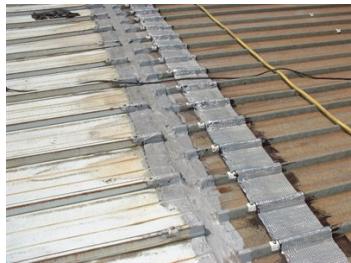
Fuite localisée et problème général de corrosion.

\* 1.Infiltration de l'eau localisée 2.Réparation par pontages 3.Application prolongée pour recouvrir le toit corrodé; 4.Application terminée ,

Des réparations localisées ont été réalisées selon la procédure Belzona RPA-1. D'autres protections contre la corrosion ont été effectuées par l'application par pulvérisation du système Belzona 3111.
