LA RENOVATION BELZONA PROTEGE UNE SORTIE DE SECOURS

Localisation du client: Bureau de police, Royaume-Uni
Date de la demande: Novembre 2010

Escaliers d'une sortie de secours

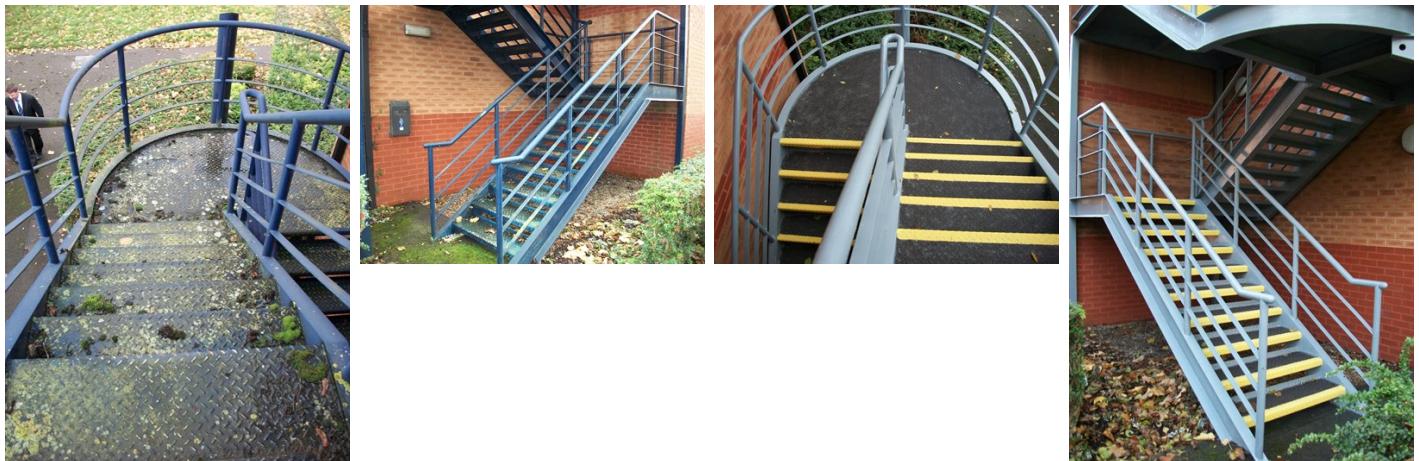
Descriptions des photographies

Le trafic piétonnier régulier et l'érosion ont endommagé et usé les escaliers de cette sortie de secours et ils les ont ainsi transformés en risque possible de glissade.

* 1. Condition d'origine des escaliers d'entrée 2. Vue générale des escaliers d'origine 3. Application terminée des nez de marches 4. Vue générale de l'application terminée ,

L'application a été réalisée selon la procédure Belzona FPA-8. Belzona 4411 (Granogrip) a été appliqué sur les escaliers avec les agrégats incorporés en gris et jaune. Le système Belzona 5111/6111 a été appliqué sur les rampes. Belzona 1111 a été utilisé pour lisser l'acier corrodé.

Cette solution fut choisie car elle est une réparation durable et rentable. Le client était extrêmement satisfait avec l'apparence esthétique de cette application. Le système Belzona antidérapant fournit une bonne adhérence et améliore la visibilité des nez de marches.
