# BELZONA SECURISE UN PONT

Localisation du client: Village de vacances, Penrith

Application: Zones problématiques au sol

Pont cannelé en planches de bois

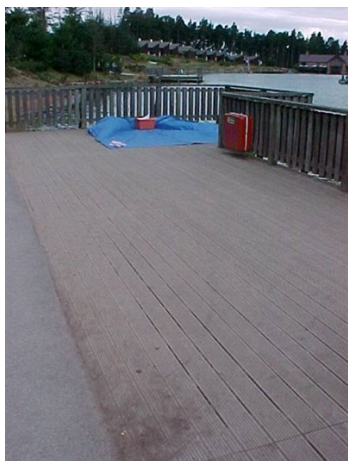
Risque de glissades, particulièrement quand il est humide. La surface est aussi usée.

\* 1. Zone glissante. 2. Le système Belzona antidérapant a été appliqué en utilisant un sac en polyéthylène, et ensuite traité avec un applicateur. D'autres agrégats ont ensuite été répandus sur cette partie. 3. Application terminée ,
