BELZONA PROTEGE UNE CHEMINEE D'UNE CENTRALE THERMIQUE

Industrie: *Énergie*Localisation du client: *Centrale thermique au charbon /
Royaume-Uni*Application: *Zones problématiques du mur*Date de la demande: *Juillet 2008*Substrat: *Revêtement en bitume sur du béton renforcé*Des produits: ** Belzona 5111 (Ceramic Cladding) Belzona 4141 (Magma-Build) ,*

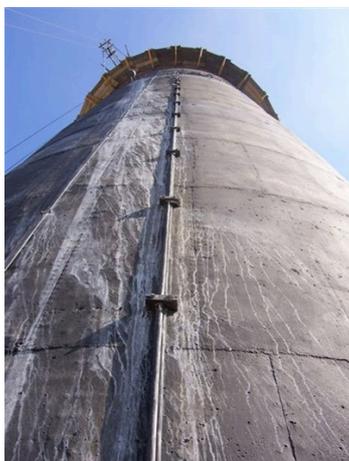
Le revêtement actuel commençait à se dégrader dû aux gaz d'échappements et aux UV, combinés aux intempéries.

* 1. Revêtement actuel se dégradant
2010 ,

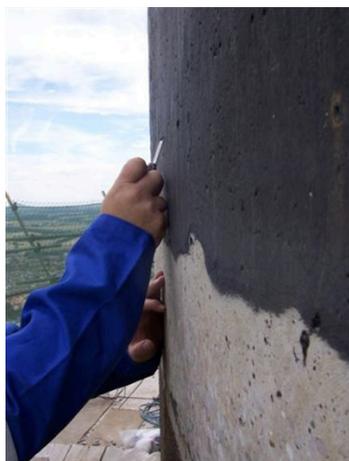
2. Application du Belzona 5111

L'application a été réalisée selon une version modifiée de la procédure Belzona WPA-2. Le revêtement en bitume détérioré a été retiré par sablage. Les fissures et le béton éclaté ont été reconstruits avec Belzona 4141 avant le revêtement avec Belzona 5111.

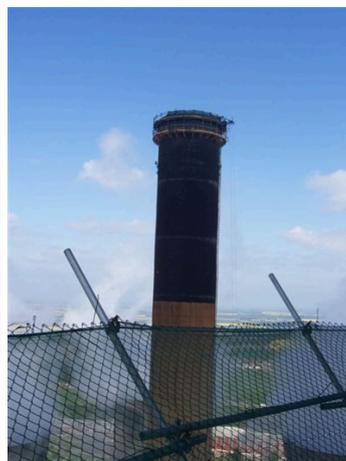
3. Application terminée en 2008

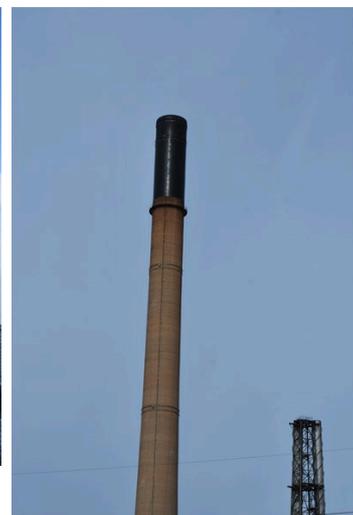
4. Application revisitée en
