BELZONA INSPECTE UNE FUITE DE TUYAUTERIE

ID: 2859

Localisation du client: Centrale électrique, Pays de Galles
 Date de la demande: Février 2008
 Belzona 1221 (Super E-Metal)

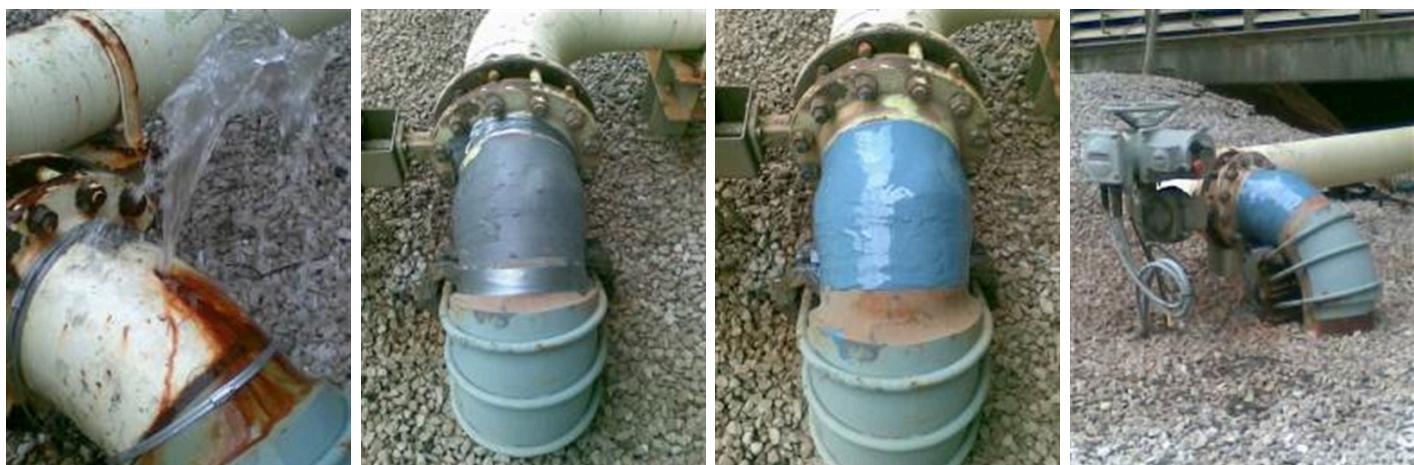
Descriptions des photographies

La fuite de cette tuyauterie affectait le rendement du système de refroidissement. A cause de la contre-pression, cette réparation devait être effectuée en charge et dans des délais très serrés. La section adjacente de la tuyauterie avait été réparée avec Belzona par le passé.

* 1. L'enduite du problème de la fuite. 2. Revêtement de Belzona 1111. 3. Application terminée. 4. Tuyauterie protégée avec Belzona 1341. A remarquer: la réparation antérieure située immédiatement en-dessous de la nouvelle. ,

L'application a été réalisée selon la procédure Belzona VPF-11a. Après avoir colmaté la fuite de façon temporaire avec Belzona 1291, Belzona 1221 fut appliquée pour renforcer la réparation avant de sabler et d'appliquer une enveloppe de Belzona 1111. Belzona 1341 fut appliquée sur le dessus afin de fournir une protection contre la corrosion à la section de tuyauterie exposée.

Seulement 2 jours après la réalisation de cette application, la pression complète fut restaurée sur ce système. Cette réparation se trouve actuellement en service depuis 3 ans, la réparation antérieure est maintenant en place depuis 7 ans.
