BELZONA REND ETANCHE DES JOINTS DE DILATATION DANS UN HOPITAL

ID: 2861

Localisation du client: Hôpital, Missouri, Etats-Unis

Date de la demande: 2007

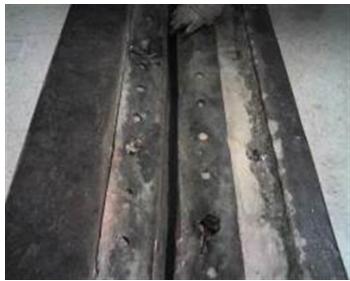
* 1. Vue rapprochée des joints, dont le seuil de porte a été retiré. 2. Application de Belzona 4111. 3. Application de Belzona 2221. 4. Application terminée. ,
