BELZONA, L'ALTERNATIVE A LA SOUDURE DANS LES SITUATIONS DIFFICILES

Localisation du client: Fabricant d'huile végétale, Royaume-uni

Application: Réservoirs et zones de confinement de produits chimiques

Réservoir de stockage d'un diamètre de 5 mètres – construction en acier carbone.

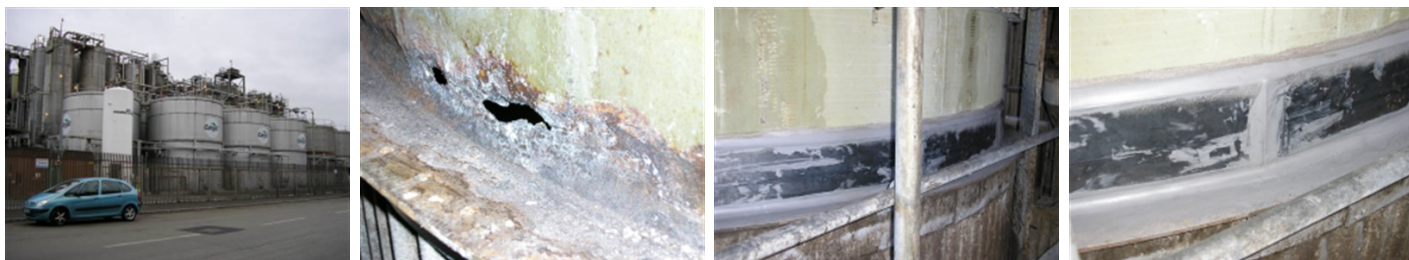
Descriptions des photographies

Le réservoir souffrait d'un cas classique de corrosion sous isolation, causée par la pénétration de l'eau qui s'infiltrait sur les bandes de calorifugeage autour du réservoir. Le problème a ensuite empiré en raison des températures élevées du réservoir. De plus, le problème ne s'est pas amélioré à cause de la grande volatilité du matériau de revêtement, qui nécessiterait une enveloppe d'azote avant et pendant toute opération potentielle de soudure.

* 1. Panorama du parc de stockage 2. Dommages sur la paroi du réservoir 3. Réparation Belzona. Après la préparation de la surface pour obtenir le profil adéquat, les plaques ont été soudées froid en position avec un filet du matériau Belzona entre les plaques, afin de permettre l'écoulement de l'eau de s'écouler. 4. Gros plan sur la zone de réparation. ,

L'expérience précédente du client a prouvé que la soudure était très onéreuse et coûteuse en temps, en raison de la nature inflammable du matériau de revêtement. La réparation Belzona a été effectuée en un tiers du temps et ce, pour la moitié du coût, permettant une économie globale de plus de 5000 euros.
