BELZONA PROTEGE DES RESERVOIRS DE STOCKAGE DE COMBUSTIBLE CHAUFFE

ID: 2865

Application: *Réservoirs et zones de confinement de produits chimiques*

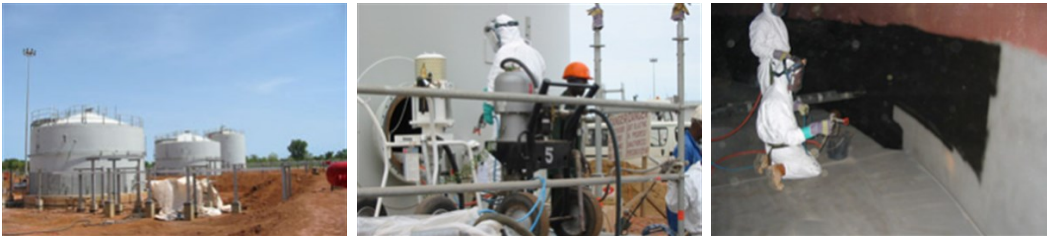
Descriptions des photographies

* 1. Vue d'ensemble du complexe 2. Equipement pour la pulvérisation airless en fonctionnement 3. Application du Belzona 1521 en cours ,

L'application a été réalisée selon la Procédure Belzona TCC-5 par pulvérisation airless. Ceci a été effectué après la formation du sous-traitant sur place.

Le produit Belzona 1521 a été choisi pour ses performances en immersion constante dans de l'eau chaude/ hydrocarbure et son application par pulvérisation était idéale en raison de la largeur des zones à recouvrir.
