# UNE SOLUTION BELZONA RÉCONFORTANTE

ID: 2866

Application: Réservoirs et zones de confinement de produits chimiques

Réinstallation de deux réservoirs de stockage rivetés de 22 tonnes.

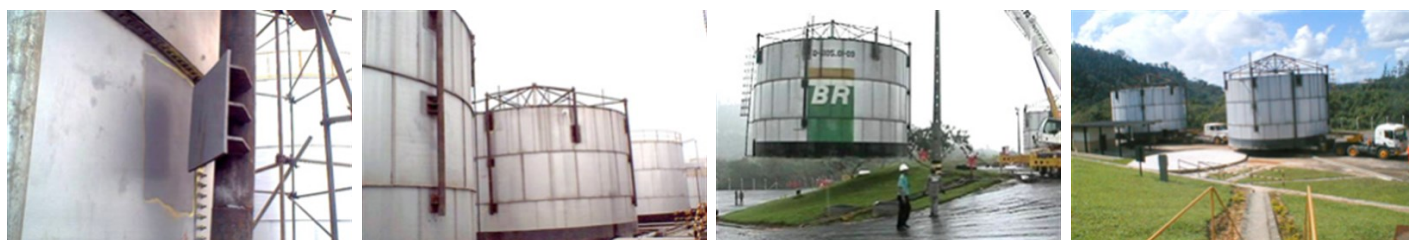
## Descriptions des photographies

\* 1. Vue de la plaque en métal à souder froid contre le mur extérieur du réservoir 2. Vue des réservoirs, chaque plaque collée sa place, de manière que la structure supérieure de support installée 3. Un des réservoirs étant soulevé à l'aide d'une grue 4. Les réservoirs ont été déplacés de 200 mètres et de 15 km respectivement. ,

Le Consultant Technique Belzona, l'utilisateur final et l'ingénieur de l'entreprise ont tous été impliqués dans la conception de la procédure adéquate pour déplacer ces deux réservoirs. Seize plaques en métal ont été soudées sur chaque réservoir. Une structure de support en métal a été érigée pour éviter l'effondrement des murs. Les calculs des propriétés mécaniques du Belzona 1111 ont révélé que cette application, si effectuée comme prévue, pouvait permettre de supporter les 420 tonnes. Ceci représentait une marge de sécurité d'environ 1.170%.
