# REVETEMENT ET PROTECTION BELZONA D'UN RESERVOIR DE STOCKAGE D'EAU TRAITEE

Industrie: Eau / Eaux usées  
Application: Réservoirs et zones de confinement de produits chimiques  
Substrat: Acier carbone  
Des produits: \* Belzona 1111 (Super Metal) Belzona 1121 (XL-Metal) Belzona 5811 (Immersion Grade),

Localisation du client: Raffinerie, Brésil  
Date de la demande: Septembre 2003

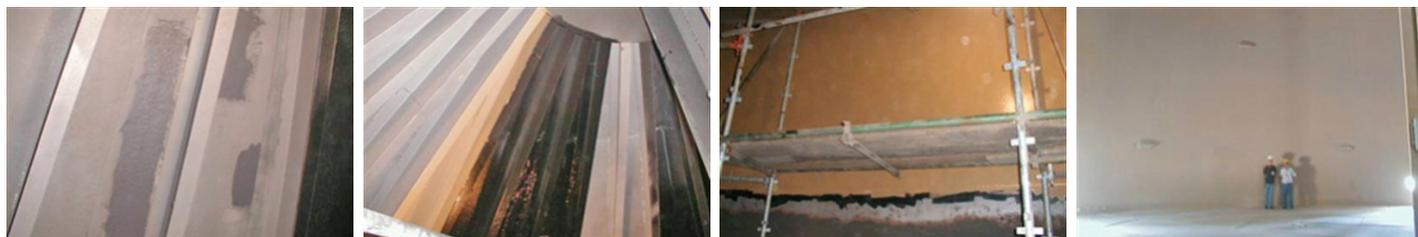
\* 1. Portion conique supérieure du réservoir comblée avec un produit de la série 1000 Belzona 2. Système à deux couches de Belzona 5811 appliqué sur la partie supérieure du réservoir 3. Vue de la paroi en cours de revêtement avec le Belzona 5811 4. Vue partielle de l'intérieur du réservoir après l'achèvement de l'application.

L'application a été réalisée selon une version modifiée de la Procédure Belzona TCC-5.

Après 7 mois en service, les sections coniques supérieures du bac ont été endommagées par un incendie. Après des inspections plus poussées, il a été conclu que les parois intérieures du réservoir étaient intactes et pleinement opérationnelles. La section supérieure a été réparée, et finalement revêtue de nouveau à l'aide du Belzona 5811.
