BELZONA PROTEGE LE COUVERCLE D'UN ECHANGEUR THERMIQUE

ID: 2871

Couvercle d'un échangeur thermique.

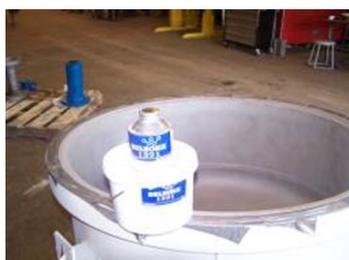
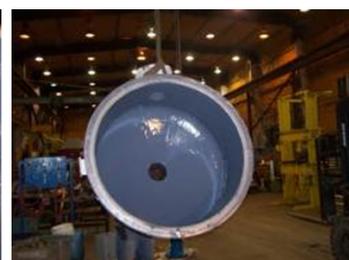
Descriptions des photographies

Un problème sévère de corrosion, dû à la présence d'eau douce, estimée à un taux de 1,25mm par an.

* 1. Vue évidente de la perte rapide de métal due à la corrosion. 2. Préparation de la surface terminée. 3. Vue rapprochée de l'application. 4. Application terminée.

L'application a été réalisée selon la procédure Belzona HEX-3.

Belzona 1391 offre une excellente protection contre l'érosion-corrosion à températures élevées. Cette application assurera une durée en service de l'équipement pendant de nombreuses années, évitant ainsi un besoin de remplacement qui serait dû à une perte de métal rendant l'équipement dangereux au fonctionnement.
