# BELZONA REPAIRE L'ARBRE D'UN BROYEUR

ID: 2873

Application: Transmission de puissance mécanique

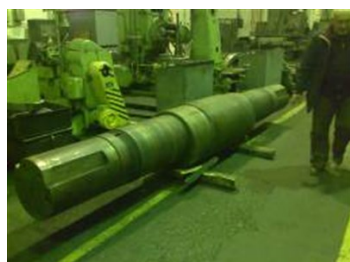
\* 1. Vue générale de l'arbre du broyeur. 2. La zone à réparer, avant l'application. 3. Application de Belzona 1111 après la préparation de la surface. 4. Application terminée ,

Un arbre de broyeur, long de 4,6m et pesant 7,2 tonnes ; il s'agit-là d'une pièce critique de cette usine de production de minéraux.

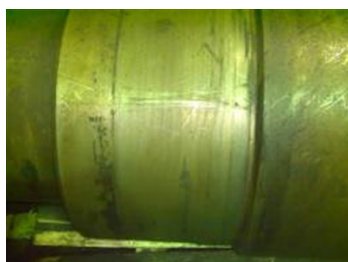
Une défaillance au niveau du palier faisait que celui-ci tournait sur l'arbre, causant l'usure et un amoindrissement de la taille de cet arbre.

L'application a été réalisée selon la procédure Belzona MPT-1. L'arbre fut usiné sur 1,5 mm et sablé laissant un effet de filetage arraché, avant d'être réparé avec Belzona 1111, puis usiné aux dimensions originales.
