BELZONA RECONSTRUIT UNE BRIDE ET PERMET 5 ANS D'ETANCHEITE

ID: 2876

Localisation du client: *FPSO Mer du Nord, Royaume-Uni*
 Date de la demande: *Août 2002*

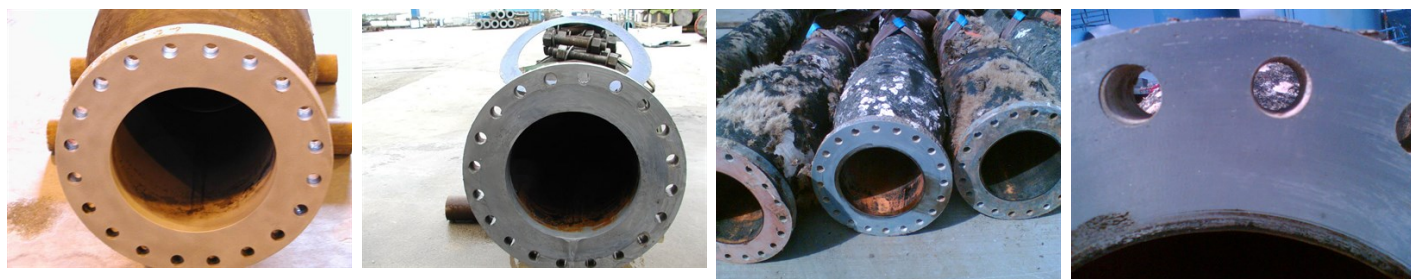
Descriptions des photographies

Le tuyau a échoué à son contrôle de pression avant d'être mis en service.

* 1. Face de bride sablée, prête pour la réparation 2. Face formée et pression testée & agrave; 16 Bars 3. Après 5 ans de services 4. Vue de près de la face reconstruite après 5 ans de services ,

L'application a été réalisée selon la procédure Belzona VPF-13.

Le tuyau aurait été ferrailé à un coût de 30000€, le changement de la chaîne aurait été retardé entraînant une réduction de fréquence de déchargement du FPSO. La réparation de Belzona est en excellente condition après 5 ans de service.
