BELZONA RECONSTRUIT UNE BRIDE ET PERMET 5 ANS D'ETANCHEITE

ID: 2876

Localisation du client: FPSO Mer du Nord, Royaume-Uni
Date de la demande: Août 2002

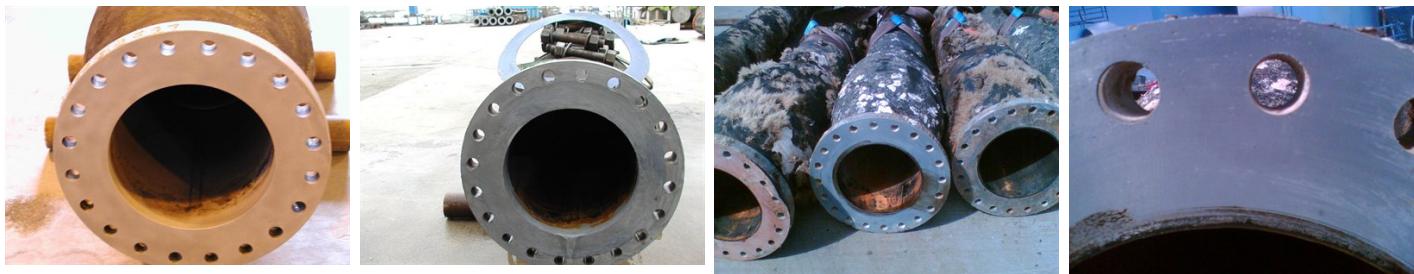
Descriptions des photographies

Le tuyau a échoué à son contrôle de pression avant d'être mis en service.

* 1. Face de bride sablée, préparée pour la réparation 2. Face formée et pression testée à 16 Bars 3. Après 5 ans de services 4. Vue de la face reconstruite après 5 ans de services ,

L'application a été réalisée selon la procédure Belzona VPF-13.

Le tuyau aurait été ferraillé à un coût de 30000€, le changement de la chaîne aurait été retardé entraînant une réduction de fréquence de déchargement du FPSO. La réparation de Belzona est en excellente condition après 5 ans de service.
