# BELZONA PERMET AUX TUYAUX USAGES DE FONCTIONNER

ID: 2878

Application: Navires et structures offshore

Localisation du client: Entreprise maritime, Canada

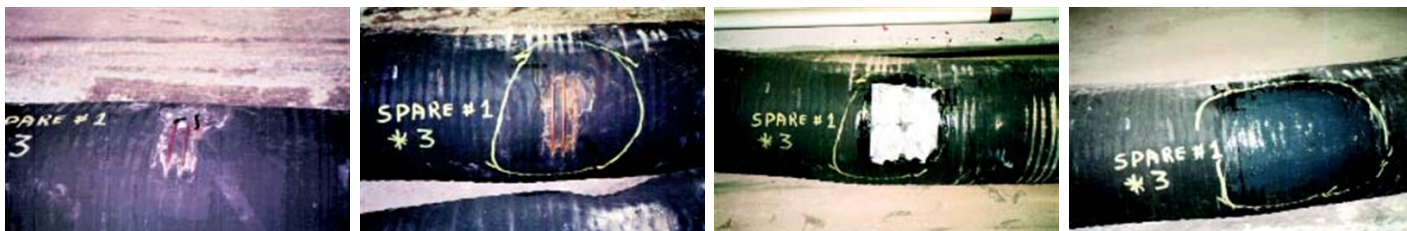
Le tuyau chargé de ciment a présenté des signes d'usure, à travers le câble de renfort.

\* 1. Vue générale de la zone endommagée 2. Les piéces lésées ont été retirées 3. Le conditionneur, la bande de renforcement et Belzona 2311 ont été utilisés pour combler la zone 4. Réparation terminée ,

L'application a été réalisée selon la procédure Belzona SOS-12.

Une réparation rapide et fiable était nécessaire plutôt qu'un remplacement, Belzona était la seule option.
