# BELZONA S'ATTAQUE A UN VENTILATEUR

ID: 2879

Localisation du client: Usine de fabrication d'acier, Hamilton, Ontario, Canada

Application: Ventilateurs, soufflantes et compresseurs

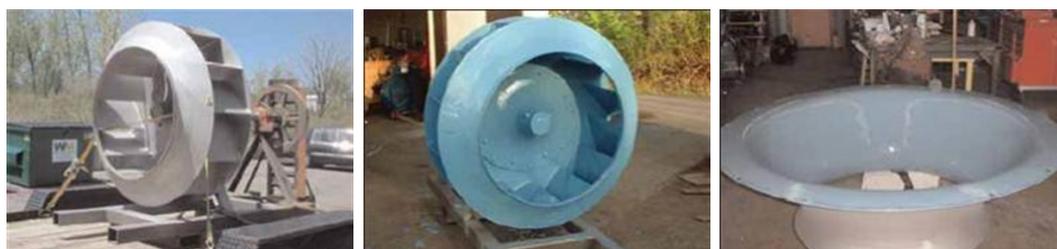
## Descriptions des photographies

Ce ventilateur était constamment déséquilibré à cause des particules s'agglomérant sur l'une de ses pâles.

\* 1. Ventilateur sablé; jusqu'à un profil de 75 microns, fini demi blanc. 2. La seconde couche de 1341 a été appliquée sur le ventilateur. 3. L'application sur le corps du ventilateur terminée.

L'application a été réalisée selon la procédure Belzona FBC-2.

Le ventilateur fut équilibré dynamiquement avant et après l'application.
