# BELZONA CORRIGE UNE RAINURE DE CLAVETTE SURDIMENSIONNÉE

ID: 2880

Application: Transmission de puissance mécanique

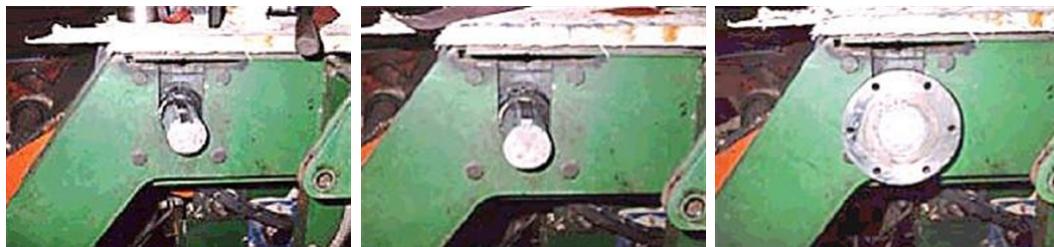
La rainure de clavette était fortement battue par le chargement cyclique. Du fait de la séquence «marche-arrêt» de la procédure, le logement de la rainure de clavette était devenu surdimensionné.

\* 1. Vue de l'quipement avant l'application. 2. Rainure de clavette r  par  e. 3. Le mat  riau a durci ; l'quipement est pr  t   tre remis en service. ,

L'application a   t   r  alis  e selon la proc  dure Belzona MPT-4. La r  paration fut effectu  e sur place par une technique Belzona de moulage, sans avoir besoin de d  sassembler l'quipement.

Les r  parations conventionnelles auraient impliqu   le d  mant  lement de l'arbre, ce qui aurait exig   un long temps d'arr  t. Une autre alternative aurait   t   de cr  er un nouveau logement de rainure de clavette, ou bien de souder et d'usiner    nouveau les dommages existants.
