REPARATION BELZONA DES TUYAUX FLOTTANTS

ID: 2885

Application: Navires et structures offshore

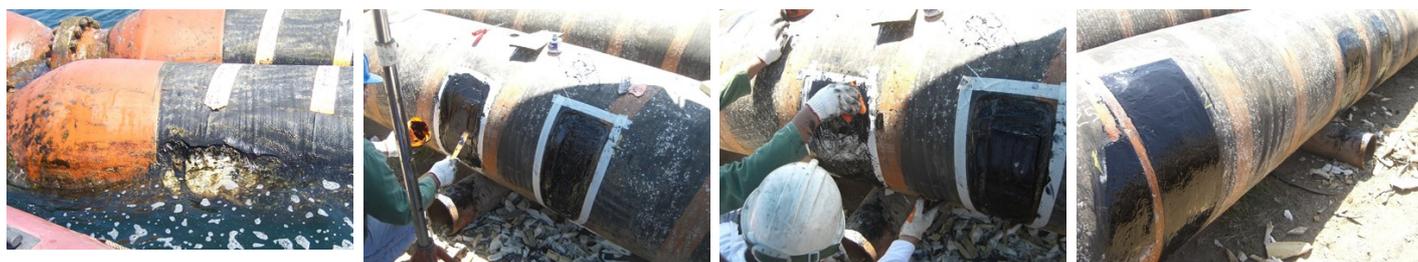
Descriptions des photographies

Des enveloppes en caoutchouc des mousses de flottaison sur des tuyaux de carburant ont été endommagées par des hélices de bateaux pendant le chargement et le déchargement de carburant.

* 1. Dommages habituels 2. La nouvelle isolation a été collée avec Belzona 3. Habillage externe et revêtement final 4. Réparation terminée ,

L'application a été réalisée selon la procédure Belzona SOS-12.

Belzona est l'option de réparation recommandée pour de telles réparations. Le remplacement était trop onéreux et les retards étaient inacceptables.
