# LES ELASTOMERES BELZONA REPARENT L'AGITATEUR D'UNE UNITE DE DESULFURATION DES GAZ (DGE)

ID: 2886

Localisation du client: Centrale électrique, Lawrence, Kansas, Etats-Unis

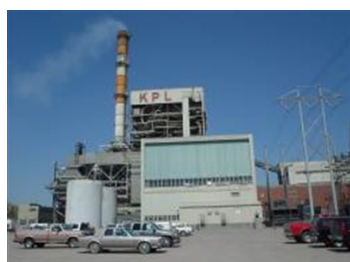
\* 1. Vue générale de l'usine. 2. Vue du réservoir de cristallisation. 3. Application en cours. 4. Application terminée.

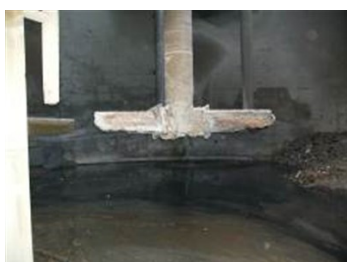
Les pales de l'agitateur d'un réservoir de cristallisation, un composé important de l'unité de désulfuration des gaz (DGE).
