BELZONA REPARÉ ET REND ETANCHE UNE GOUTTIÈRE EN FONTE

ID: 2887

Application: Zones problématiques du toit

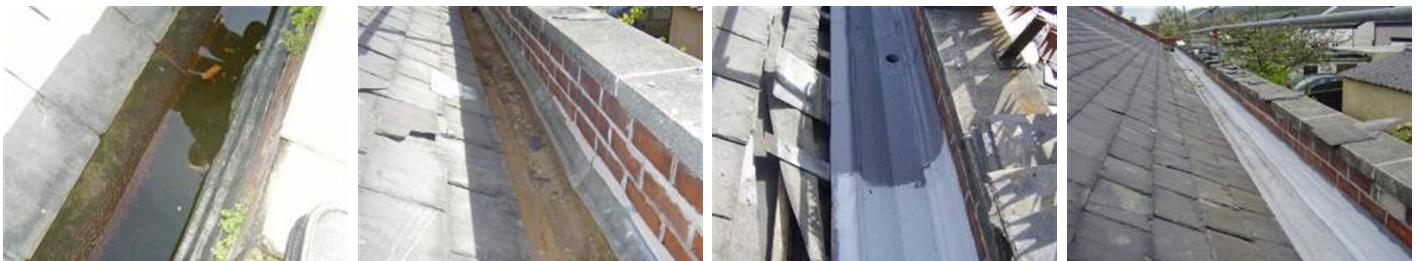
Descriptions des photographies

Au cours du temps, la fonte s'était corrodée et les joints s'étaient détériorés, permettant la pénétration de l'eau dans la structure interne du bâtiment.

* 1. Gouttière corrodée et bouchée. 2. Gouttière vidé, avant la préparation de la surface. 3. Système de membrane flexible Belzona, complètement renforcé. 4. Application terminée.,

L'application a été réalisée selon la procédure Belzona RPA-9.
