BELZONA REPARÉ DES MENEAUX EN GRES

ID: 2893

Industrie: Bâtiments et structures
 Application: Zones problématiques du mur
 Substrat: Grès rouge
 Des produits: * Belzona 4141 (Magma-Build),

Localisation du client: Habitation privée, Ecosse
 Date de la demande: Juillet 2003

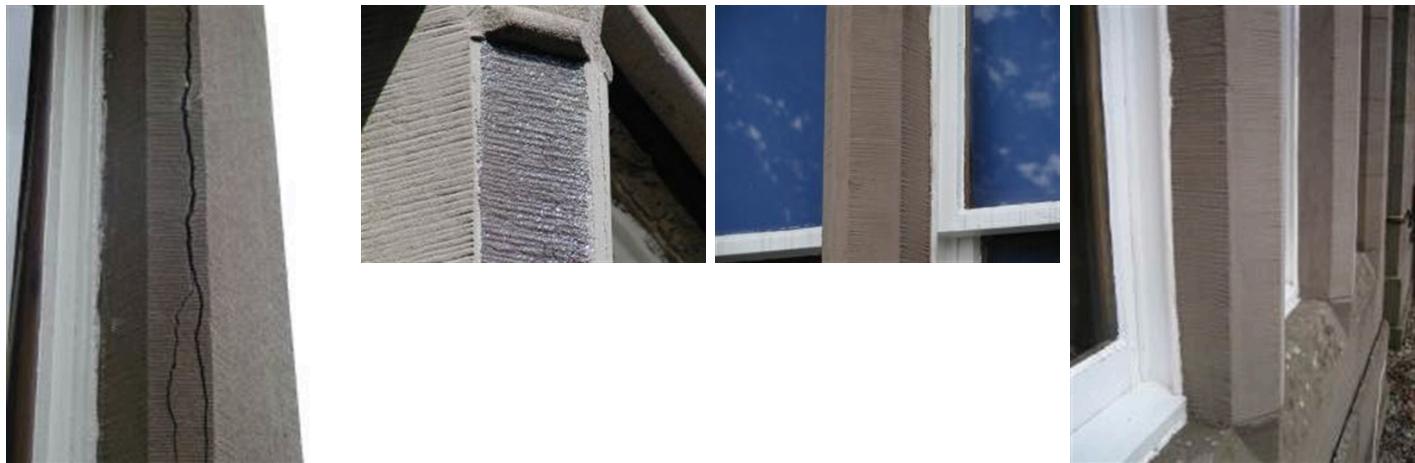
Descriptions des photographies

Le problème empirait, du fait du gel survenu durant les mois d'hiver; des tentatives passées de réparation du béton avaient échoué au niveau des plans de collage.

* 1. Vue du problème. A remarquer : les rainures du grès. 2. Application de Belzona 4141 en couche lègère. 3. Application terminée. 4. Application inspectée en 2007. ,

Le propriétaire de cette habitation se plaignait de l'apparition de fissures dans les meneaux en grès de ses baies vitrées.

L'application a été réalisée selon la procédure Belzona WPA-4. Les fissures furent ouvertes et remplies, avant de recouvrir la totalité du meneau avec Belzona 4141, coloré pour être assorti à l'habitation. Les rainures originales de la pierre furent reproduites lors de l'application de Belzona 4141.

Si les meneaux n'avaient pas été réparés, ils seraient devenus instables. Des méthodes de réparation traditionnelles avaient échoué, et des unités de remplacement n'étaient pas disponibles.
