BELZONA REND DES SILOS ETANCHES AVEC FACILITE

ID: 2895

Application: Zones problématiques du toit

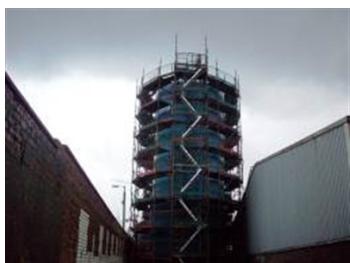
De la corrosion et des dommages mécaniques avaient ouvert les joints boulonnés ; de ce fait, l'eau de pluie laissait pénétrer la poussière au travers des joints, ce qui contaminait la chaux et le calcaire entreposés dans les silos.

* 1. Silo couvert d'’’chafaudages, avant l'application. 2. Première application au niveau des zones ` problème. 3. Le silo entièrement protégé. 4. Application terminée ,

L'application a été réalisée selon la procédure Belzona RPA-1. Après la préparation de la surface au moyen de meuleuses, Belzona 3921 (GSC Surface Conditioner) fut appliqué avant de procéder à la pose de deux couches de Belzona 3111.
