BELZONA REND ETANCHE UNE USINE D'EMBALLAGE

ID: 2896

Industrie: *Industrie générale*
Application: *Zones problématiques du toit*
Substrat: *Aluminium*
Des produits: ** Belzona 3111 (Flexible Membrane) ,*

Localisation du client: *Cimenterie, Miami, Floride, Etats-Unis.*
Date de la demande: *Avril 2008*

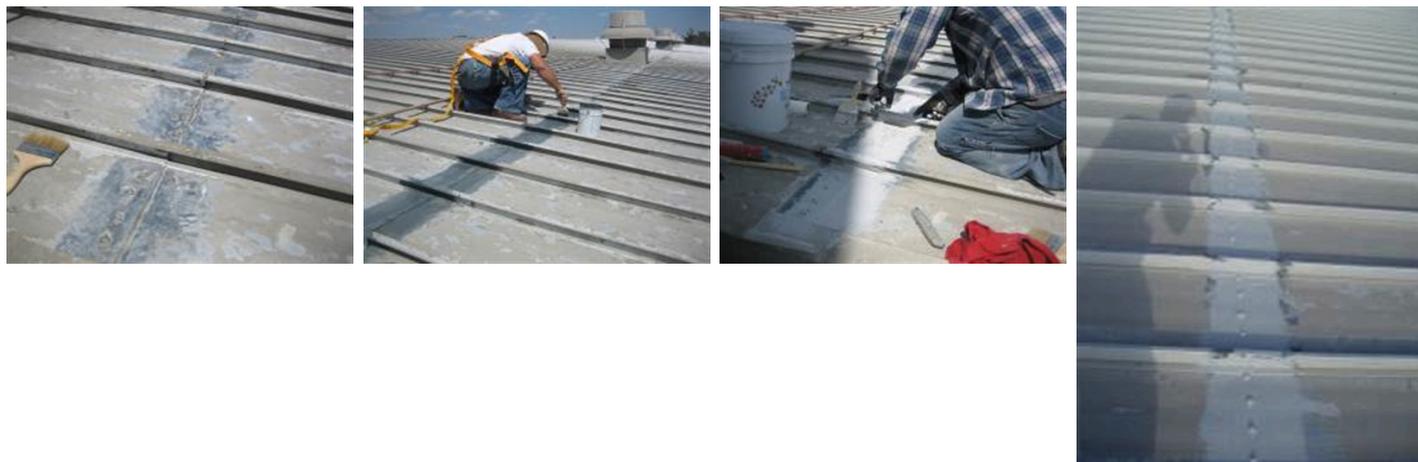
Descriptions des photographies

La toiture fuyait au niveau de ses joints et de ses coutures.

* 1. Les coutures non revêtues. 2. Application de Belzona 3921 (GSC Surface Conditioner). 3. Coutures revêtues de Belzona 3111 et renforcées avec Belzona 9311. 4. Application terminée.

L'application a été réalisée selon la procédure Belzona RPA-1.
