# BELZONA® 5851 EN TUBERÍA OFFSHORE

ID: 2898

Industria: Gas de petróleo  
Solicitud: Válvulas, Tuberías y Accesorios  
Sustrato: Acero oxidado  
Productos: \* Belzona® 5851 (HA Barrier),

Ubicación del cliente: Compañía petrolera offshore  
Fecha de aplicación: Octubre 2003

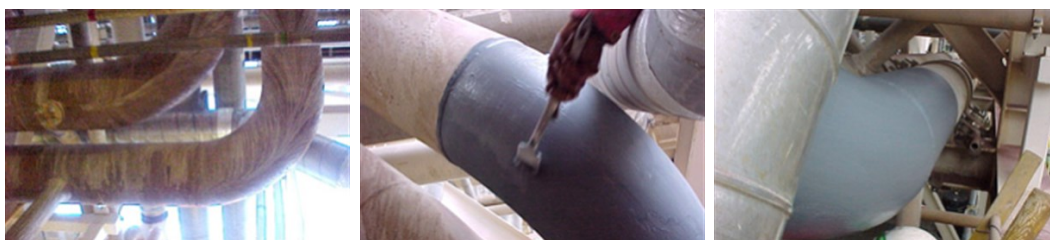
El aislante alrededor de una tubería de temperatura media originó su corrosión por un periodo de tiempo. Durante una inspección de rutina se decidió que aplicar Belzona® 5851 era la mejor opción tanto para reparar la tubería en funcionamiento como para prevenir la corrosión en un futuro.

- \* Corrosión de la tubería a temperatura media ,
- \* Aplicación de la primera capa de Belzona® 5851 ,
- \* Aplicación finalizada ,

Corrosión Bajo Aislamiento en tubería de temperatura media.

La tubería fue chorreada con agua y posteriormente, se cepillaron los agregados residuales. Quedaron algunas trazas de óxido, sin embargo, éstas eran aceptables por lo que se aplicaron dos capas de Belzona® 5851 de 250 micras.

Belzona® 5851 fue exitosamente aplicada y le permitió al cliente afrontar un problema de mantenimiento sin la necesidad de suspender el funcionamiento de su equipo o esperar a futuras paradas. El uso de chorreo de agua en este caso permitió la eliminación rápida de depósitos corrosivos y asimismo, aseguró que contaminantes invisibles de la superficie como cloruros provenientes del ambiente marino no estuvieran presentes.
