# BELZONA REPARA TANQUE DE MEG AFECTADO POR CORROSIÓN BAJO AISLAMIENTO

ID: 2900

Ubicación del cliente: Planta de extracción de gas en St. Fergus, Escocia

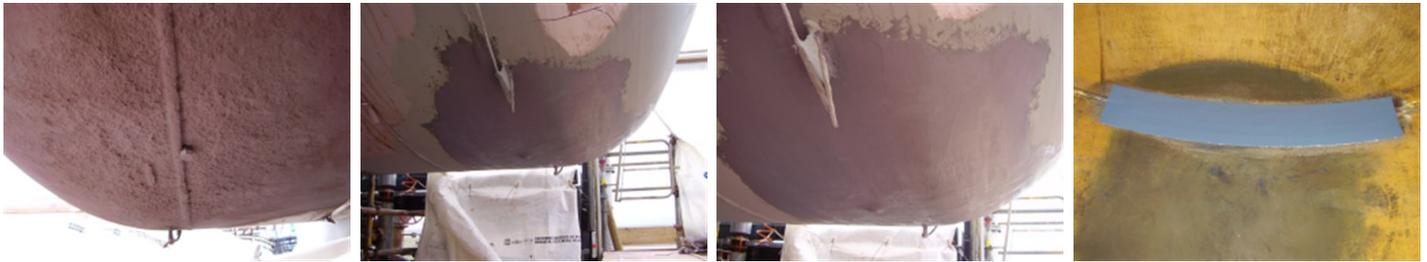
## Descripciones de fotografías

La Corrosión Bajo Aislamiento en el contenedor originó un pequeño orificio en la pared del mismo.

- \* Corrosión Bajo Aislamiento con agujero taladrado, roscado y atornillado ,
- \* Aplicación de Belzona® 1111 ,
- \* Finalización de la aplicación externa de Belzona® 1111 ,
- \* Aplicación interna de Belzona® 1111 y 1321 por encima de la cerradura. ,

El trabajo en caliente no era posible sin un largo periodo de parada. Belzona selló la fuga y protegió el área circundante para prevenir futuros problemas de Corrosión Bajo Aislamiento.
