# BELZONA DEVUELEVE A LA VIDA UN TANQUE DE CONCRETO POLIMÉRICO

ID: 2904

**Industria:** Química y petroquímica  
**Solicitud:** Tanques y Áreas de Contención de Químicos  
**Sustrato:** Concreto polimérico  
**Productos:** \* Belzona® 4111 (Magma Quartz) ,  
\* Belzona® 4341 (Magma CR4) ,

**Ubicación del cliente:** Central eléctrica, Rusia  
**Fecha de aplicación:** Agosto 2004

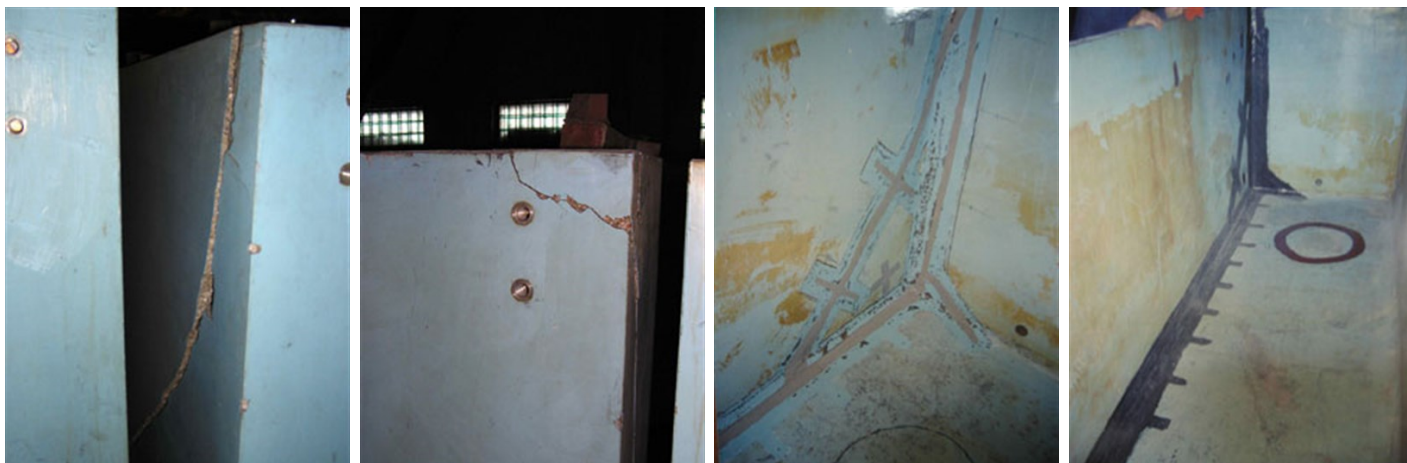
## Descripciones de fotografías

Un mantenimiento incorrecto ocasionó la aparición de grietas en varios tanques, así como fugas de ácido en el suelo. El precio de cada tanque era superior a 15.000 dólares americanos. Dos de los tanques se habían rajado y ambos tenían grandes partes de las paredes rotas, por lo que iban a ser declarados inutilizables.

- \* Daño fatal en el tanque ,
- \* Otro tanque destruido ,
- \* Belzona® 4111 después de su aplicación ,
- \* Belzona® 4341 después de su aplicación ,

Tanques de concreto polimérico reforzado con fibra de vidrio que contienen un 22% de ácido sulfúrico a 60°C en la sección de tratamiento de aguas de la planta.

La aplicación se realizó de acuerdo al folleto Belzona Sistema Know-How TCC-7 y TCC-9.

Finalizadas las reparaciones, el tanque fue probado una vez lleno y no se detectaron indicios de fuga. Después de tres años desde la realización de la aplicación, el tanque se encuentra en excelentes condiciones. La aplicación tardó dos semanas en realizarse y tuvo un coste total de 6.000 dólares americanos.
