# BELZONA REPARIERT VAKUUMPUMPENLÄUFER

ID: 2912

Industrie: Zucker  
Anwendung: Kreispumpen  
Substrat: Gusseisen  
Produkte: \* Belzona 1111 (Super Metal) ,  
\* Belzona 1341 (Supermetalgilde) ,

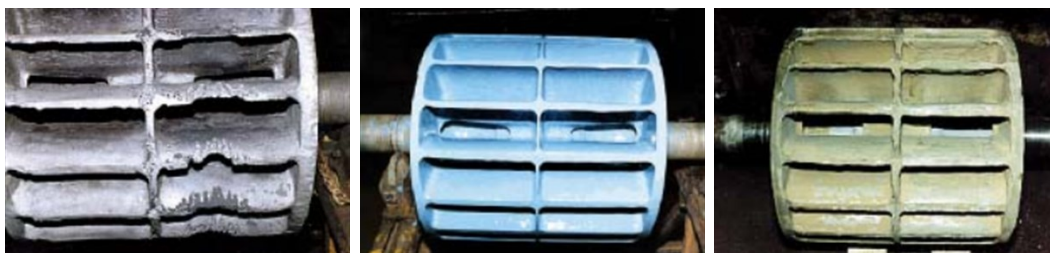
Der Pumpenläufer wies vor allem Schäden durch Kavitation auf.

- \* 1. Leicht erkennbarer, schwerwiegender Schaden an der Vakuumpumpe ,
- \* 2. Sanierter Pumpenläufer ,
- \* 3. Pumpenläufer nach vielen Jahren im Einsatz ,

Die Anwendung wurde gemäß dem Belzona Know-how System Infoblatt CEP-1 durchgeführt.

Das Belzona-Reparatursystem ist gegen Kavitation beständig. Die Reparatur ist schon seit fünf Jahren unbeschadet im Einsatz.
