# BELZONA – IN SCHWIERIGEN SITUATIONEN DIE ALTERNATIVE ZU SCHWEISSEN

Standort des Kunden: Verarbeitungsbetrieb für Pflanzenöl,  
Liverpool, GB

Anwendung: Tanks und Eindämmungsbereiche für  
Chemikalien

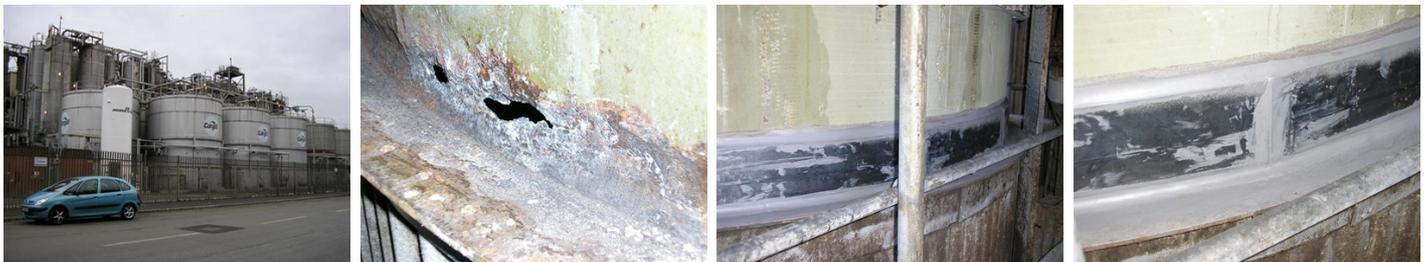
Der Tank war von Korrosion unter Isolierung (CUI) betroffen, die durch Wasser ausgelöst worden war, das sich an den Stützringen angesammelt hatte und durch die Verkleidung sickerte. Das Problem wurde durch die erhöhten Temperaturen im Tank zusätzlich verschärft. Darüber hinaus muss vor und nach Schweißarbeiten aufgrund des hoch flüchtigen Verkleidungsmaterials mit einer isolierenden Schutzvorrichtung aus Stickstoff gearbeitet werden.

- \* 1. Gesamtansicht auf das Tanklager ,
- \* 2. Schaden an der Tankwand ,
- \* 3. Die Belzona-Reparatur: In einem ersten Schritt wurde die Oberfläche vorbereitet und so ein geeignetes Profil erzeugt. Im Anschluss wurden die vorbereiteten Platten aufgeklebt, wobei eine Hohlkehle aus Belzona-Verbundwerkstoff zwischen den Platten das Abfließen von Wasser ermöglichte. ,
- \* 4. Nahaufnahme des reparierten Bereichs ,

Wie der Kunde bei früheren Reparaturen bereits feststellen musste, sind Schweißarbeiten aufgrund des leicht entzündlichen Verkleidungsmaterials sehr kostspielig und zeitaufwändig. Die Belzona-Reparatur konnte innerhalb eines Drittels der Zeit, die Schweißreparaturen in Anspruch genommen hätten, und zur Hälfte der Kosten durchgeführt werden, wodurch ein Betrag von mehr als 4.000 GBP eingespart werden konnte.
