# PUMPENREPARATUR UND WIRKUNGSGRADSTEIGERUNG MIT BELZONA

Standort des Kunden: *Trinkwasserversorger, Portugal*

Großes, längsgeteiltes Pumpengehäuse

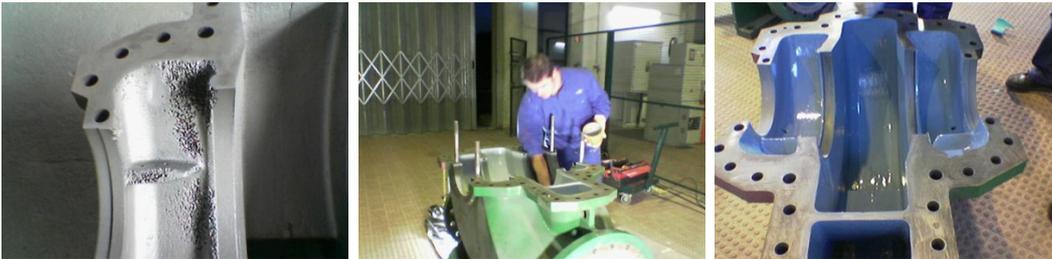
*Die Pumpe war von schwerwiegender Korrosion betroffen.*

- \* 1. Schwerwiegende ungleichmäßige Korrosion ,
- \* 2. Anwendung von Belzona 1111 (Super Metal) ,
- \* 3. Abgeschlossene Reparatur ,

Die Anwendung wurde gemäß dem Belzona Know-how System Infoblatt CEP-10 durchgeführt.

Der Kunde konnte eine Wirkungsgradsteigerung von 7 % erzielen.
