BELZONA 5851 (HA-BARRIER) AUF OFFSHORE-ROHRLEITUNGEN

ID: 2924

Industrie: Ölbenzin

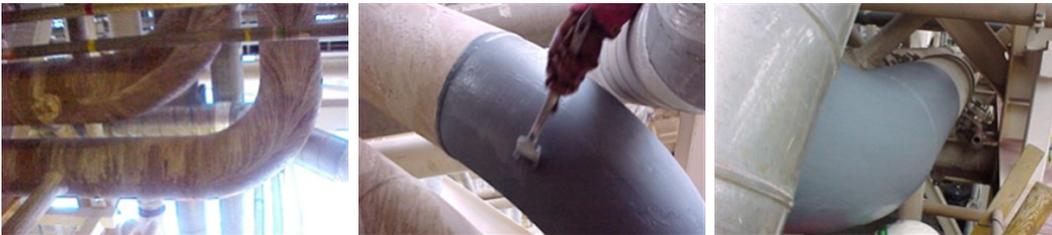
Fotobeschreibungen

Die Isolierung um die Heizmittelleitungen hatte im Laufe der Zeit zu CUI an den Rohrleitungen geführt. Während einer Routineinspektion wurde entschieden, dass die beste Lösung zur Vermeidung zukünftiger Korrosion darin bestand, Belzona 5851 (HA-Barrier) direkt auf die heißen Rohrleitungen aufzutragen, ohne diese außer Betrieb nehmen zu müssen.

- * 1. Korrosion an der Heizmittelleitung ,
- * 2. Auftrag der ersten Schicht Belzona 5851 (HA-Barrier) ,
- * 3. Abgeschlossene Anwendung ,

Korrosion unter Isolierung (CUI) auf Heizmittelleitungen.

Die Rohrleitungen wurden nassgestrahlt, trocknen gelassen und verbleibender Zuschlagstoff abgebürstet. An einigen Stellen war Flugrost sichtbar, der jedoch für den Auftrag von zwei Schichten Belzona 5851 (HA-Barrier) mit Schichtdicken von je 250 µm als annehmbar betrachtet wurde.

Belzona 5851 (HA-Barrier) wurde erfolgreich angewendet und löste für den Kunden ein wichtiges Instandhaltungsproblem, ohne dabei die Anlagen außer Betrieb nehmen zu müssen bzw. einen zukünftigen Stillstand abzuwarten. In diesem Fall ermöglichte Nasstrahlen ein schnelles Entfernen der Korrosionsablagerungen und stellte sicher, dass keine unsichtbaren Oberflächenverunreinigungen wie Chloride aus der Meeresumgebung anhafteten.
